MGS10832, 321, 322 und 323

Simmerring-Umbausatz Kurbelwelle hinten – A-Serie-Motoren 948ccm – 1275ccm, Morris Minor, AH Sprite & MG Midget

Instruktionen

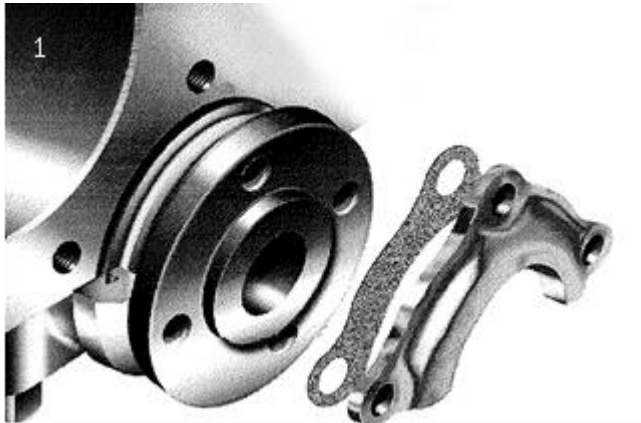
Entfernen Sie das Schwungrad, die Moorplatte und die halbrunde Abdeckung über dem hinteren Hauptlagerdeckel. Reinigen Sie sorgfältig die hintere Blockfläche neben dem Hauptlagerdeckel (Bild 1) und entfernen Sie alle Spuren der Dichtung und Grate usw. Der neue Öldichtring verläuft an der äußeren horizontalen Kante des Schwungradbefestigungsflansches an der Kurbelwelle. Dieser muss auf Beschädigungen überprüft und mit Drahtwolle oder feinem Schmirgel sorgfältig glatt geschliffen werden.

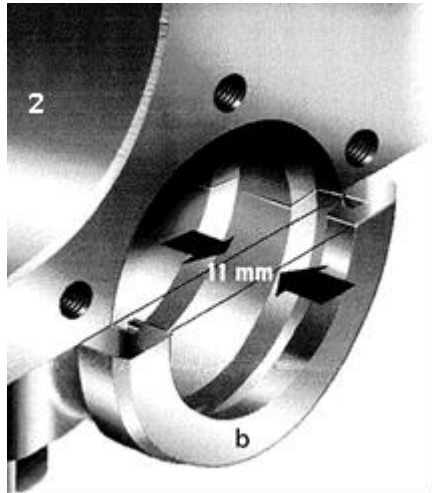
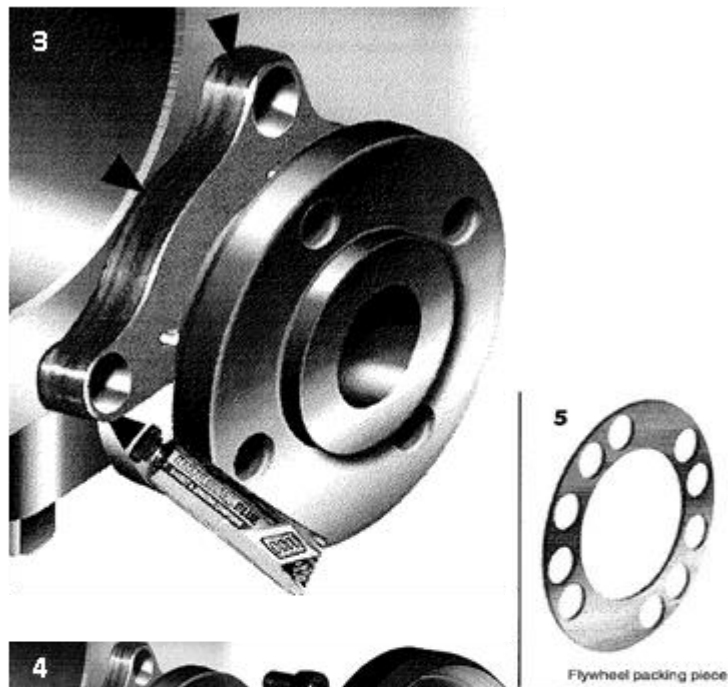
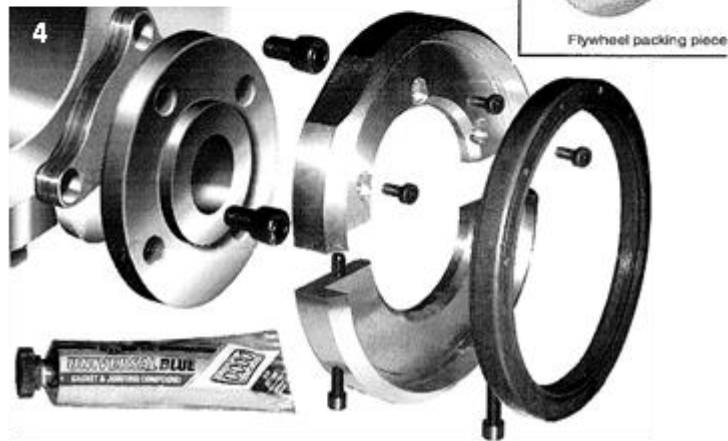
Wenn Sie sich den Hauptlagerdeckel ansehen, werden Sie feststellen, dass die Stirnfläche (Bild 2 & 3) bereits flach bearbeitet ist. Allerdings ist die Höhe dieser Stirnfläche vom Block entscheidend für die Abdichtung dieses Kits und muss sorgfältig gemessen werden. Von der Blockfläche bis zum Hauptlagerdeckel muss ein Maß von 11 mm vorhanden sein. Dies muss sowohl flach als auch rechtwinklig zum Block sein (Bild 3), aber es ist unwahrscheinlich, dass Sie bei den 1300er-Motoren etwas an diesem Maß ändern müssen, da dieser Bereich meist ab Werk korrekt bearbeitet scheint, aber überprüfen Sie es trotzdem!

Das dreieckige Gussteil dieses Satzes ist ebenfalls 11 mm dick und muss, wenn es an den Block geschraubt wird, auf seiner gesamten Länge mit der Stirnfläche "b" des Hauptlagerdeckels bündig sein (Bild 2). Dieser Teil des Montagevorgangs ist der längste und erfordert ein hohes Maß an Genauigkeit, da

es für die vollständige Abdichtung des Bausatzes am Motorblock unerlässlich ist. Die Erfahrung hat gezeigt, dass das Maß von 11 mm bei Serienmotoren ziemlich konstant ist. Sollte jedoch eine Anpassung erforderlich sein, kann dieses Maß entweder durch Oberflächenschleifen oder sehr sorgfältiges Feilen erreicht werden. In jedem Fall ist eine genaue Messung erforderlich. In dem sehr unwahrscheinlichen Fall, dass die Höhe bereits mehr als 11 mm beträgt, können Sie bis zu 1 mm von dem dreieckigen Gussteil entfernen, um dies auszugleichen.
